**Boris Mužinić s gambetima koje je *pojela* galvanska korozija**

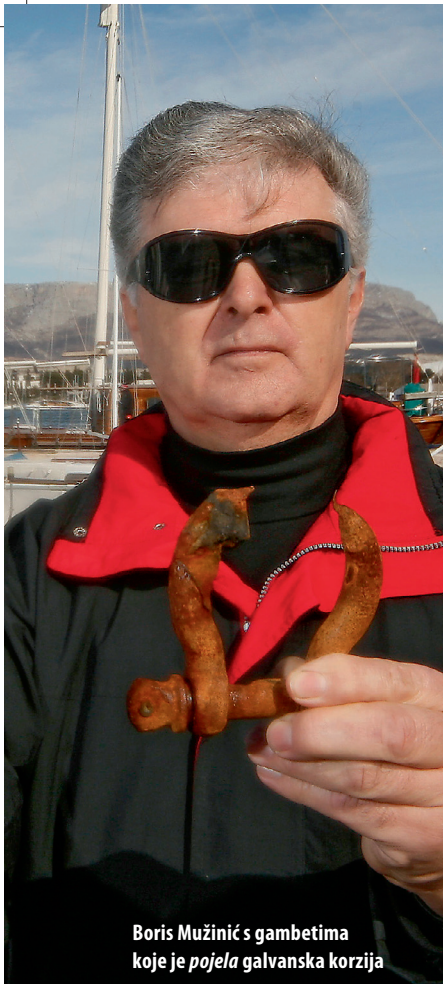
je radanča prelazila preko njega. Preostali dio gambeta bio je zdrav, a poslije se pokazalo da se čak i peranj može odviti. Gambet na kojem je bio desni privezni konop, također je bio toliko nagrizen galvanskom korozijom da je bilo pitanje dana kad će puknuti – prisjeća se Boris.

Kako je situacija bila jasna, on je odmah kupio nove gambete, pa ih je ronilac Rade uspio zaminjeniti i spriječiti daljnje probleme. No, nakon prolaska opasnosti

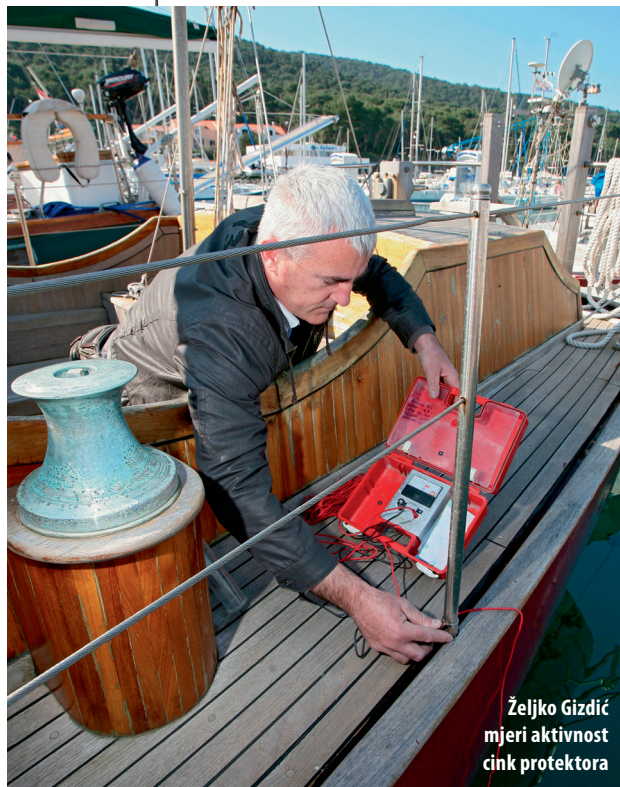
**Željko Gizdić mjeri aktivnost cink protektora**

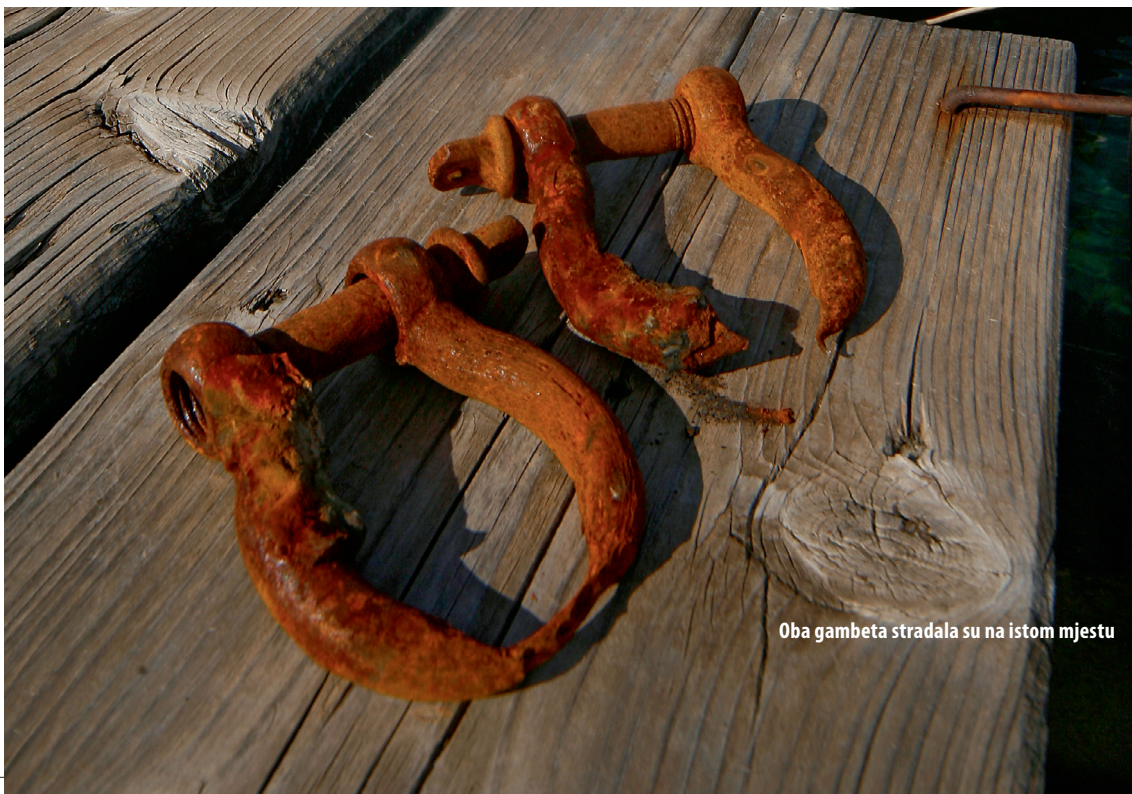
**Oba gambeta stradala su na istom mjestu**

Njegov je zaključak da su galvanske struje u slučaju takve vrste veza jače jer je betonski *kolpomorto* u tom pogledu inerten. Budući da je gambet *pojeden* točno na mjestu gdje je radanča *radila* preko njega, Mužinić smatra kako je tu došlo do složnog djelovanja pojačane elektrokorozije i mehaničkog trenja koje je ubrzalo propadanje gambeta. Stoga smatra da je u ovakvim situacijama bolje rabiti plastični gambet, a ne metalni. No, kani koristiti još jednu sigurnosnu mjeru.

– Uбудuće ću biti oprezniji, svake ću godine platiti ronioca da provjeri podvodni vez i vidi u kakvom su stanju lanac i gambeti. Ovo mi je škola... – zaključuje svoju poučnu storiju Mužinić.
